Mikrobiologisch beeinflusste Korrosion in Getränkeabfüllanlagen

VF150011

Forschungsinstitut für Bier- und Getränkeproduktion (FIBGP)

SCHLUSSBERICHT

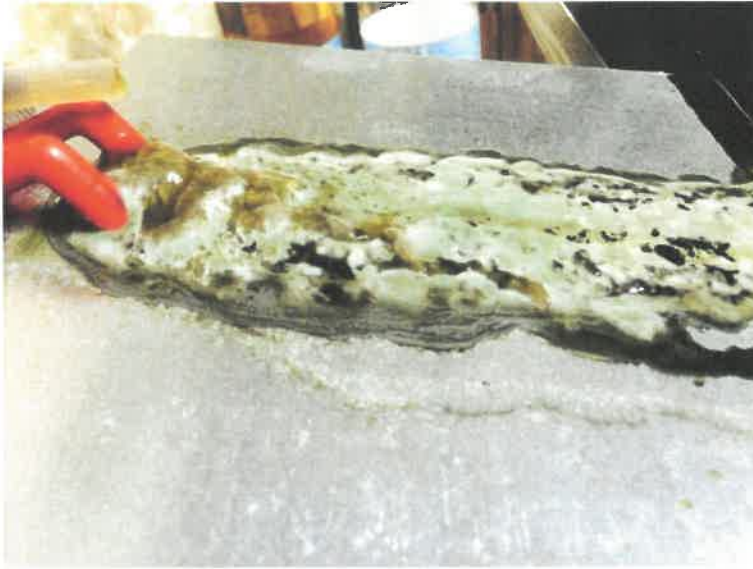
Abbildung 2: Beispielbild Biofilmaufzucht

Die grundlegende Methodik der Biofilmbiologie wurde in einem vorangestellten Forschungsprojekt (INNO-KOM OST VF110011) erforscht und konnte für die Experimente des jetzigen Vorhabens eingesetzt werden. Über eine Aufzuchtfläche (z.B. Edelstahlblech) wird ein Nährsubstrat gefördert, welches gemäß den Forschungsinhalten aus einem Getränk besteht. Nach Überströmung der Aufzuchtfläche wird das Getränk in einem Reservoir aufgefangen. Die Substratversorgung erfolgt wahlweise über ein Vorratsgefäß mit „frischem“ Medium oder aus dem Reservoir als „verbrauchtes“ Medium. Eine gleichzeitige Versorgung mit frischem sowie gebrauchtem Medium hat sich im vergangenen Projekt als besonders zielführend erwiesen. Auf diese Art und Weise ist zum einen eine durchgängige Zufuhr von Nährstoffen gesichert, zum anderen kann sich das Medium im Reservoir mit Mikroorganismen aus der Umgebung anreichern. Das Biofilmwachstum findet spontan auf dem Aufzuchtblech statt. Unter Anwendung dieser Methodik konnten im vorherigen Projekt Biofilme gezüchtet werden, die in ihrer mikrobiologischen Zusammensetzung sowie ihrer Wachstumskinetik eine hohe Gemeinsamkeit mit real an Getränkeabfülllinien wachsenden Biofilmen haben. Abbildung 1 skizziert die Aufzuchtmethodik während Abbildung 2 beispielhaft ein mit Biofilm bewachsenes Edelstahlblech zeigt.

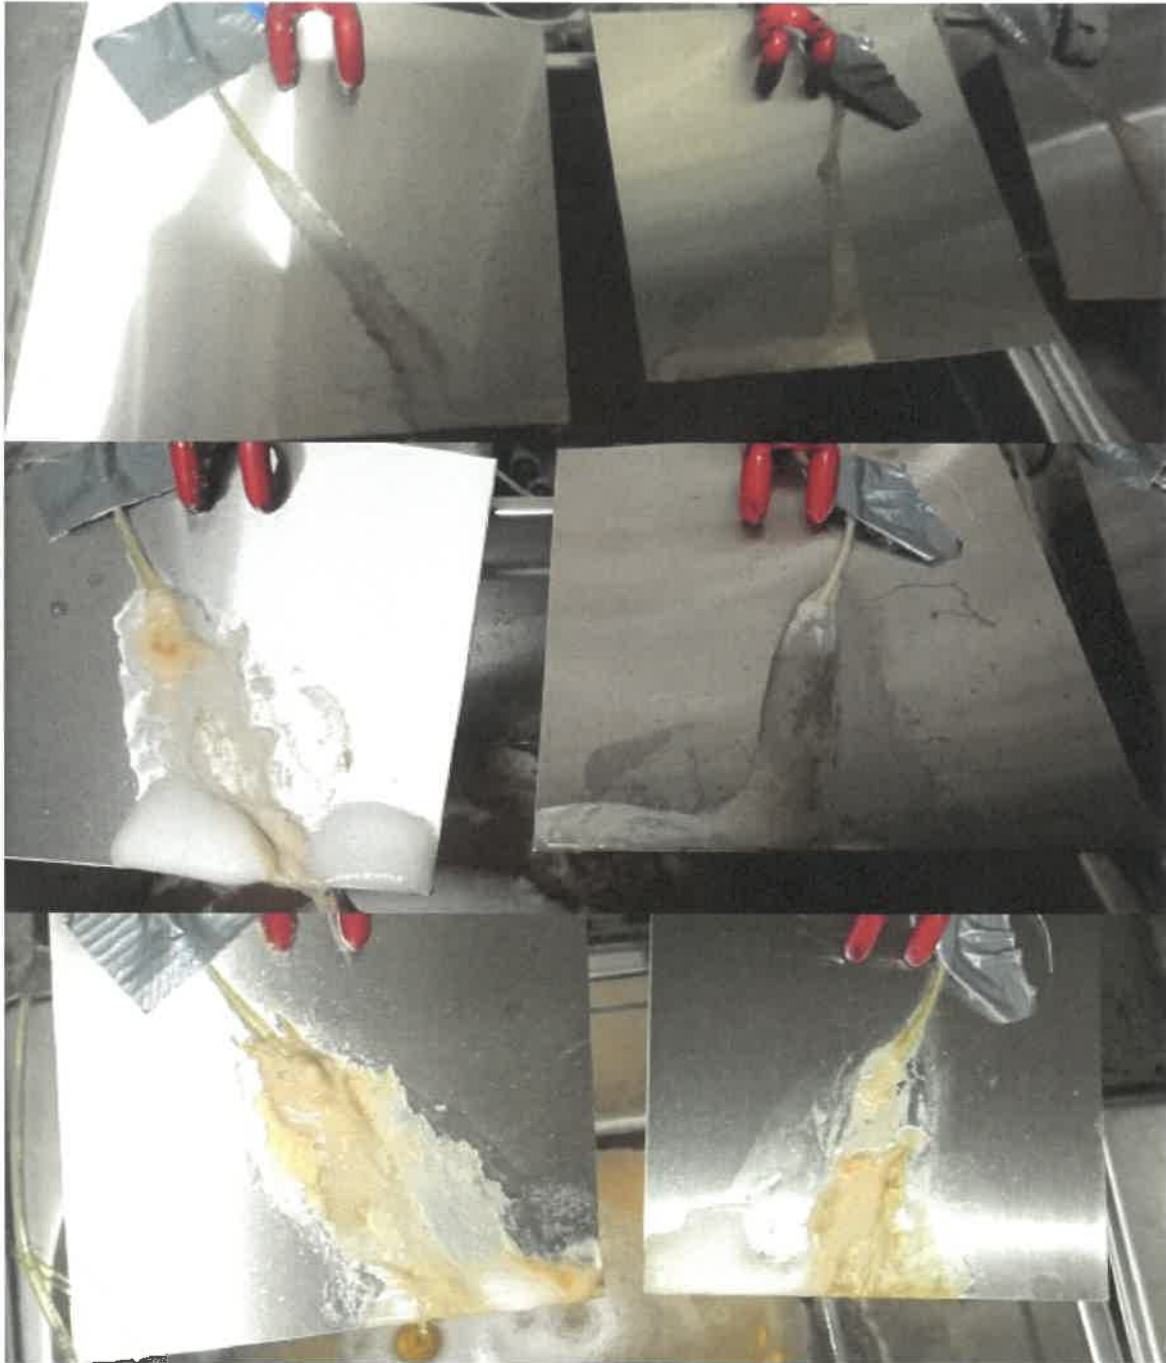
Abbildung 10: Biofilmwachstum in 3 Stufen (Versuch 8)

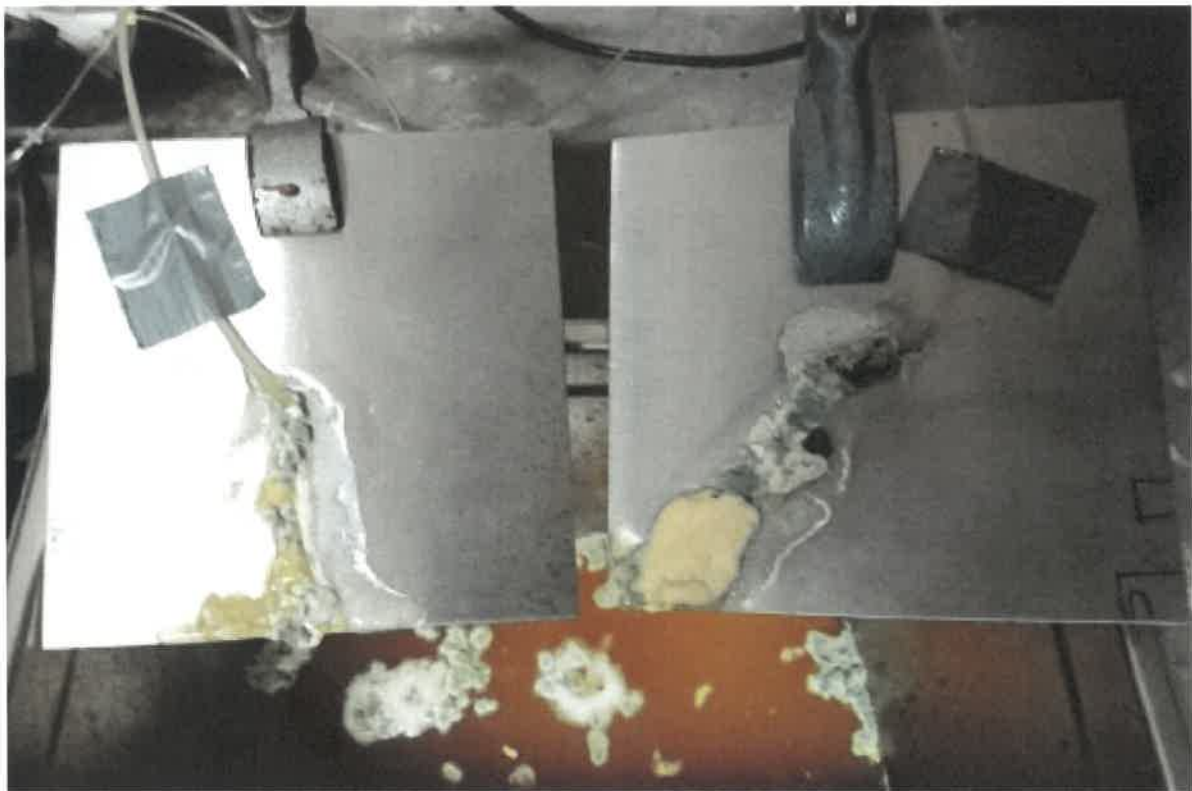
Abbildung 12: Biofilmwachstum mit Schimmelbildung (Versuch 9)
